POMPE & MAIN WAVEN

POMPE A MAIN WAVIN

Ceci est le deuxième des deux rapports sur les essais faits en laboratoire sur la pompe à main Wavin. Le rapport précédent, réf. A 9113, portait sur l'inspection, l'évaluation du modèle, une série de tests de performance de la pompe et un test des chocs sur la poignée. Ce rapport comprend et complète A 9113; il décrit aussi les résultats du test d'endurance de 4000 heures, suivi par des tests de performance de la pompe après endurance, des tests de chocs des parois et un résumé technique.

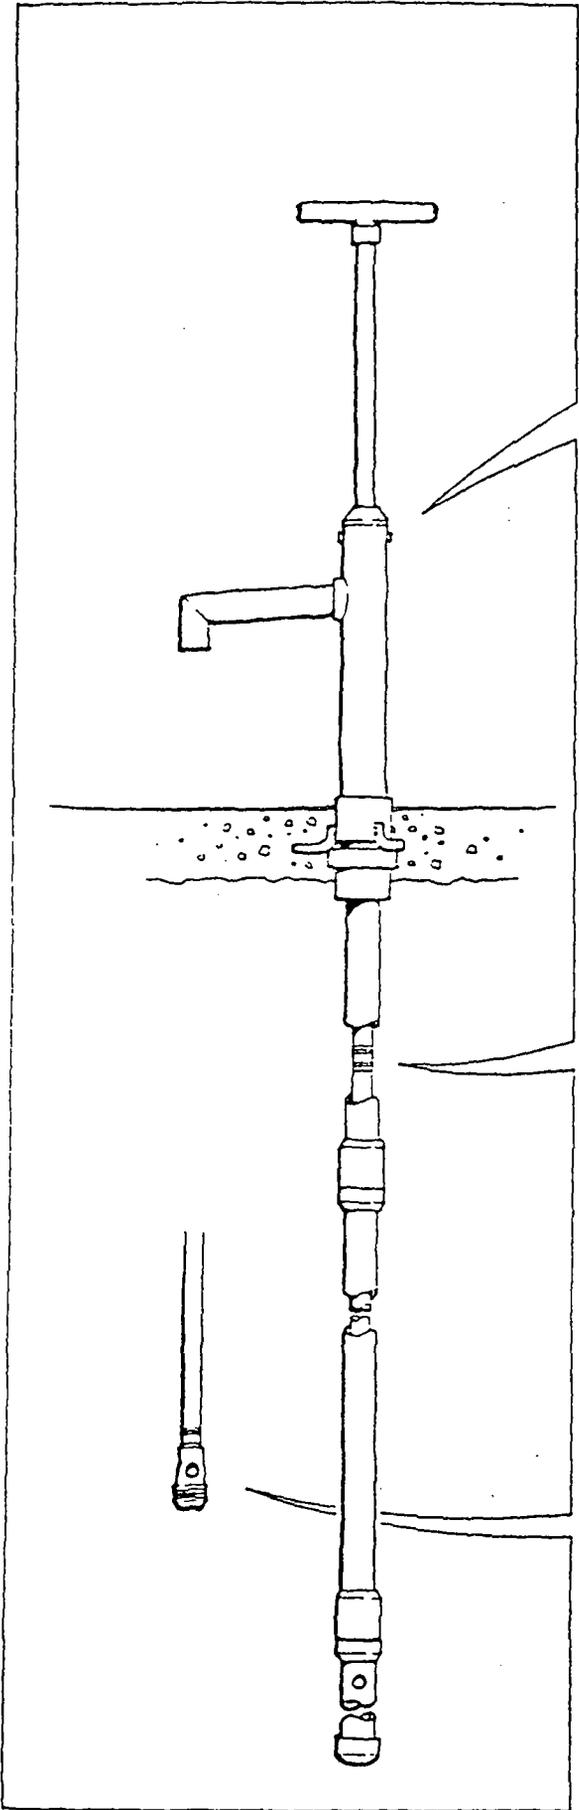
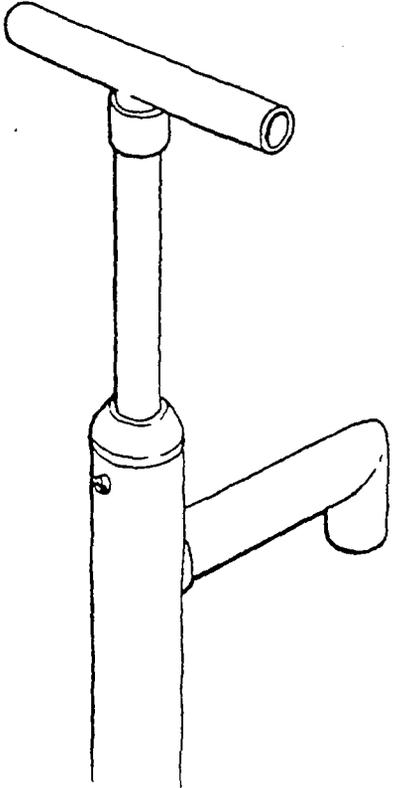
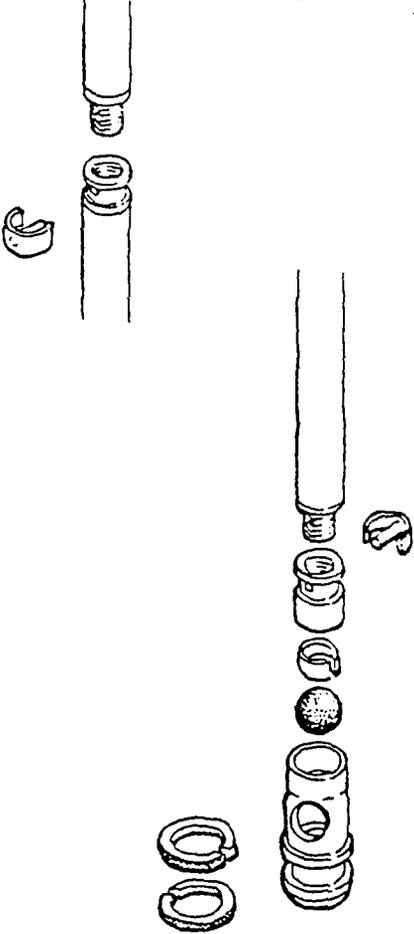
POMPE A MAIN DE WAVIN

1.2. Description Le modèle utilisé pour les tests a été pris dans l'un des premiers lots de fabrication de pompes à action directe auxquelles s'adaptent des tuyaux en plastique standard pour la conduite d'eau, en tant que tige de pompe légère. Le corps de la pompe et la poignée sont faits de sections d'acier galvanisé, avec bague de polyéthylène pour la tige de pompe apparente.

Le même composant a été utilisé pour le piston et le corps du clapet à pied avec des billes de clapet en caoutchouc. Le sceau du piston étant en fibre de ramie. On avait fourni un câble et des billes de clapet de rechange, attachées au tuyau d'immersion, pour qu'en cas de panne, les pièces détachées soient facilement accessibles quand on retire la pompe de son trou de sonde.

Les sections de la conduite sont jointes par des embranchements à filetage cimentés à l'époxyde au tuyau avec des anneaux en caoutchouc pour sceller les joints. Les sections des tiges à pompe creuses étaient scellées, chaque longueur de tuyau étant ajustée avec un embranchement à filetage l'un mâle et l'autre femelle, fixé par du mastic à l'époxyde. Chaque embranchement était perforé pour recevoir une cheville de verrouillage en plastique; à son tour retenue par un anneau fendu extérieur fait du même tuyau que la tige à pompe. Le dernier embranchement du montage présentait une surface lisse, de diamètre constant. Le but du fabricant en utilisant le mastic à l'époxyde était d'éviter la dégradation locale du matériau mère qui peut résulter de joints cimentés par un solvant.

Pour le test d'endurance, le fabricant a fourni de nouvelles tiges de pompes avec des joints corrigés, comme le montre le schéma. Ces derniers joints étaient aussi ajustés au tuyau, mais le diamètre des chevilles de verrouillage avait été agrandi et des pinces en C étaient attachées aux chevilles.
