Diagnostic d'accessibilité

Evaluation des ouvrages aménagés

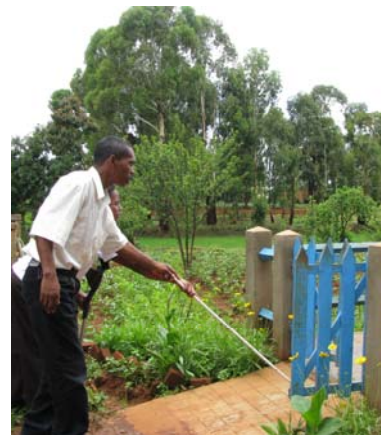
Jean Claude, un mal voyant, teste les premiers aménagements pour faciliter l'accès à la borne fontaine. L'absence de borne de guidage à l'entrée amène sa femme à l'aider.

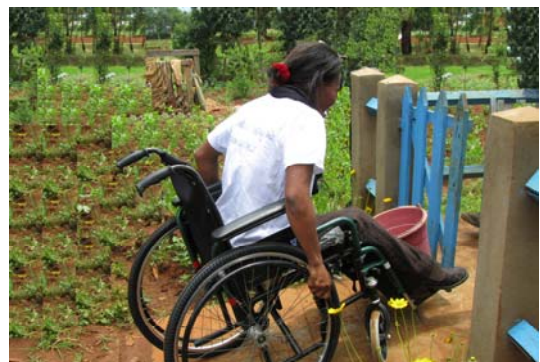
Andry, à mobilité réduite, a eu aussi des difficultés à accéder dues à 2 facteurs non respectés : une rampe à forte pente et l'ouverture extérieure des portes.

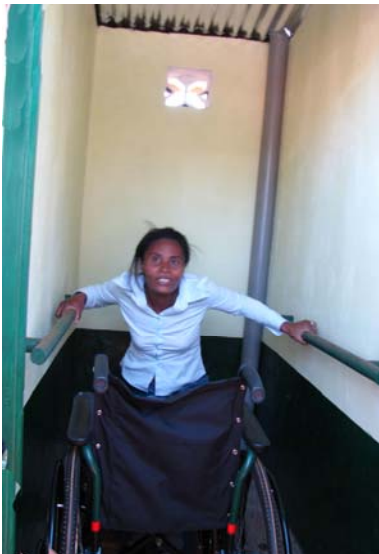
Dans un compartiment aménagé de la latrine scolaire, Andry est obligée de faire un transfert frontal du fauteuil vers le siège à cause de l'exigüité du compartiment. Elle constate aussi une hauteur trop élevée des barres d'appuis.

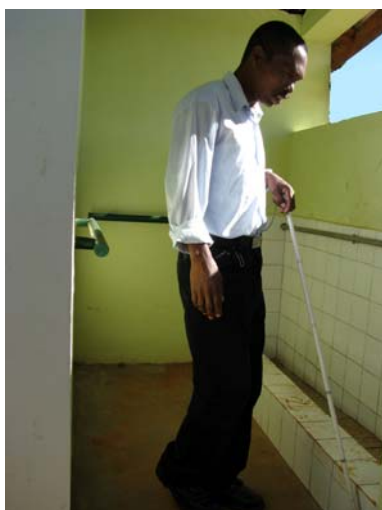
A gauche : Les aspects techniques de l'urinoir des garçons sont conformes

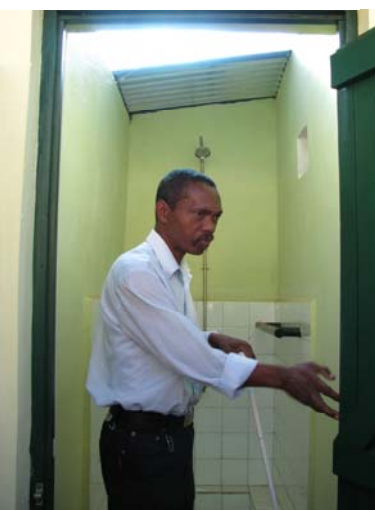
A droite : Beaucoup de rectifications sont à apporter pour le compartiment douche : largeur du compartiment et de la porte, ouverture intérieure de la porte, hauteur des barres d'appui et tout autour pour servir aussi de guidage, robinet au quart de tour, porte serviette et savonnnette, sol antidérapant.
